Fractura de escafoídes vista solo en TC

Jan Baxa, MD, PhD

Departamento de métodos de imagen, Hospital Universitario de Pilsen y Facultad de Medicina de la Universidad Charles, Pilsen, República Checa

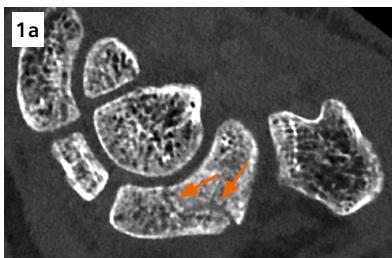
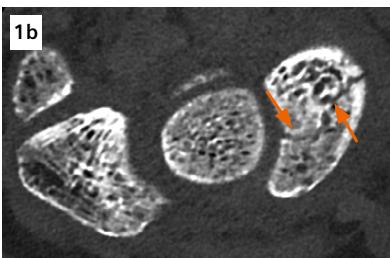
1 Las imágenes UHR CT (Figs. 1a y 1b) y las imágenes cVRT (Figs. 1c y 1d) muestran una línea de fractura oblicua (flechas) en el escafoide sin dislocación ni distracción. Tenga en cuenta que las imágenes de entrada para la creación de cVRT se reconstruyen a 0.2 mm, con un núcleo muy nítido de Br84 y una matriz de imagen de 1024 x 1024.

Imágenes de TC UHR mostraron una línea de fractura oblicua en el escafoídes. Ni la dislocación ni la distracción se vieron. Se evidenciaron signos de aumento de densidad, o incluso esclerosis, en la fisura, lo que sugiere curación parcial. Con base en los hallazgos de la TC, el paciente fue tratado con una fijación externa de férula. Tres semanas después, se realizó una radiografía de seguimiento con evidencia de curación avanzada sin complicación.

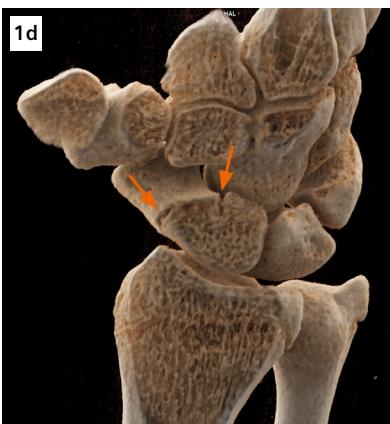
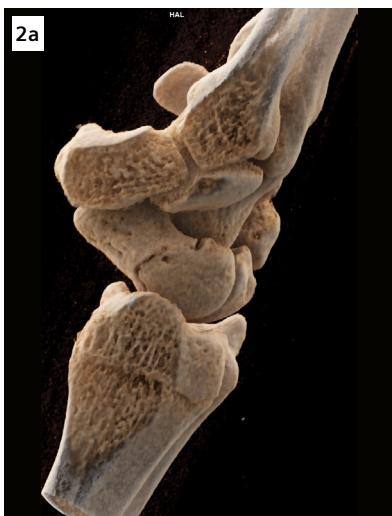
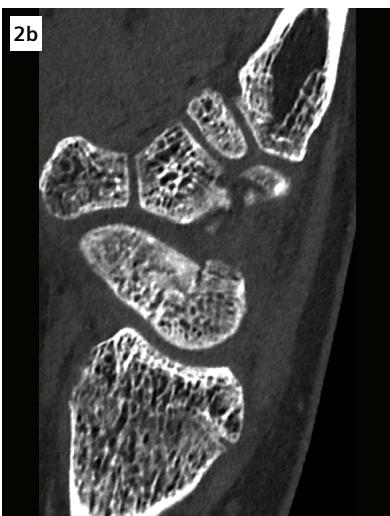
2 Las imágenes cVRT (Figs. 2a & 2c) y las imágenes CT UHR (Figs. 2b y 2c) muestran la línea de fractura en el escafoide. Se observa una mayor densidad en la fisura (flecha) sugiriendo curación parcial. Tenga en cuenta que las imágenes de entrada para la creación de cVRT se reconstruyen a 0.2 mm, con un núcleo muy nítido de Br84 y una matriz de imagen de 1024 x 1024.

Imágenes de TC UHR mostraron una línea de fractura oblicua en el escafoídes. Ni la dislocación ni la distracción se vieron. Se evidenciaron signos de aumento de densidad, o incluso esclerosis, en la fisura, lo que sugiere curación parcial. Con base en los hallazgos de la TC, el paciente fue tratado con una fijación externa de férula. Tres semanas después, se realizó una radiografía de seguimiento con evidencia de curación avanzada sin complicación.
