## Caso clínico

# Tibia proximal

Una precisa corrección intraoperatoria

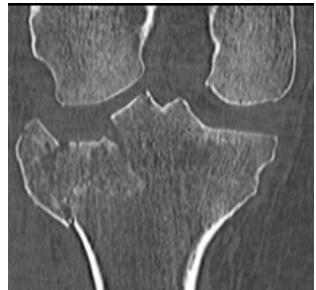
Fig.1

Las imágenes en cortes coronal, sagital y axial de la articulación de la rodilla derecha revelan una fractura multifragmentaria del platillo tibial, con hundimiento evidente de la superficie articular. Estos hallazgos confirman el compromiso estructural significativo de la meseta tibial, lo que requiere una planificación quirúrgica precisa para restaurar la anatomía articular y la estabilidad de la rodilla.

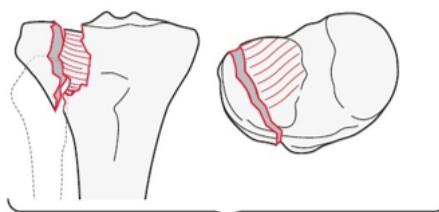
Fractura del platillo lateral  
41B3.1\*

Calificadores:  
t Anterolateral (AL)  
u Posterolateral (PL)

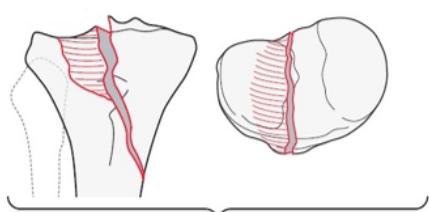
Involucrando las espinas tibiales  
y 1 de los platillos tibiales  
41B3.3\*

Calificadores:  
f Lateral  
h Medial

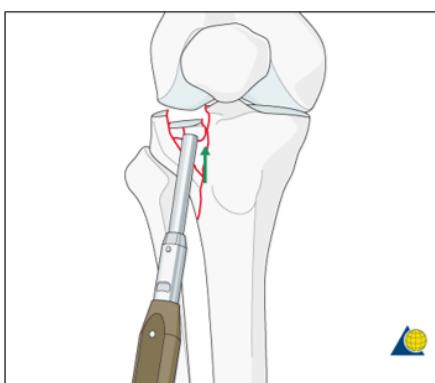
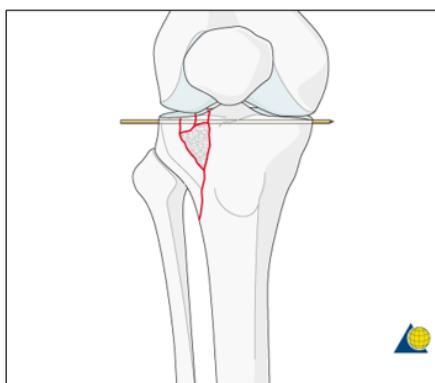
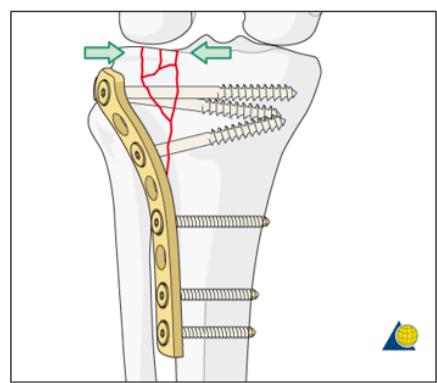
ORIF – Placa con estabilidad angular

Reducción de la superficie articular, relleno del defecto o osteotomía de ajuste, fijación con placa.

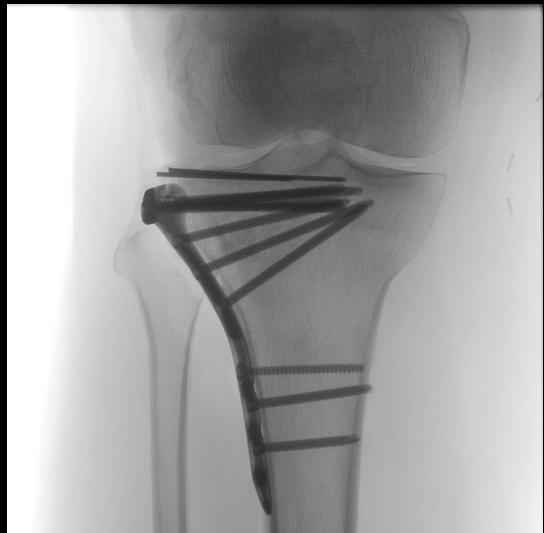
Vista AP de la articulación de la rodilla derecha

- Reducción anatómica del alineamiento del platillo tibial
- Posición correcta de la placa
- Sin penetración del tornillo en la articulación
- Buen contraste óseo a pesar de los objetos metálicos

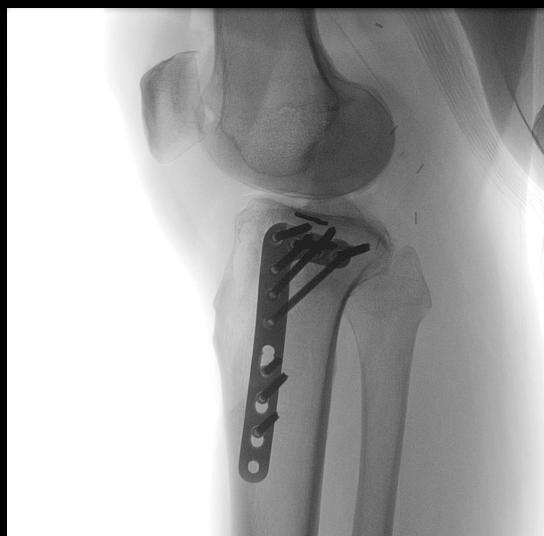
Vista lateral de la articulación de la rodilla derecha

- Posición correcta de la placa
- Sin fragmentos intra-articulares ni penetración de tornillos
- Buen campo de visión

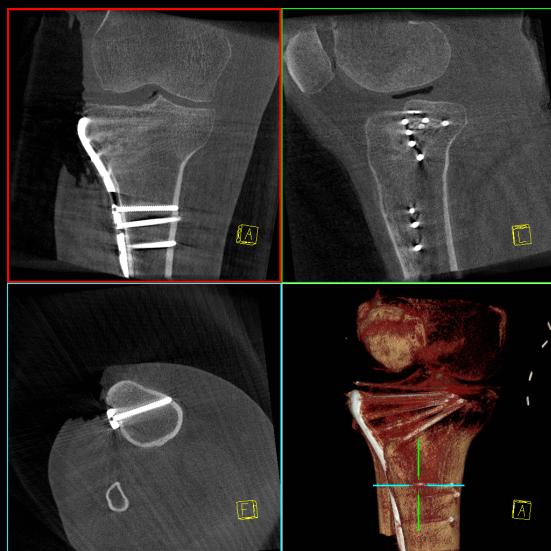
Escaneo 3D de la articulación de la rodilla derecha

- Buen contraste óseo
- Mínimos artefactos metálicos
- Reducción anatómica de la superficie articular
- Sin fragmentos intra-articulares ni penetración de tornillos
- Modelo 3D del implante

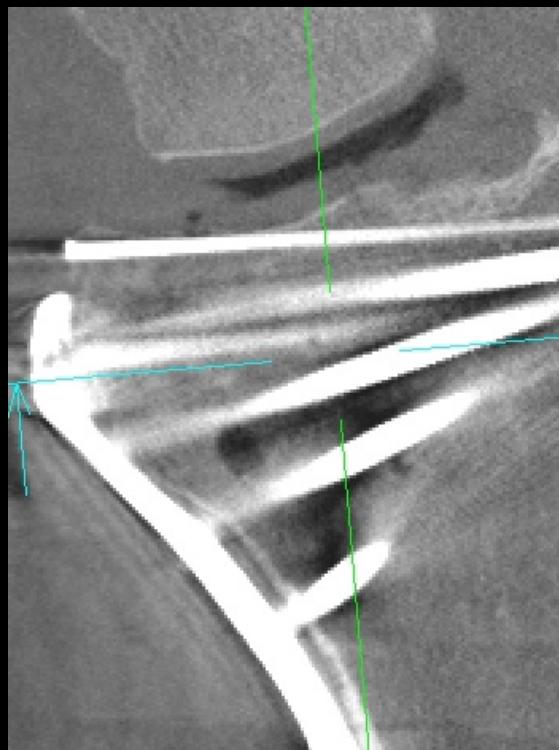
Antes de la reducción de artefactos

- Antes de la reducción de artefactos:
- La superficie articular del platillo tibial lateral no puede ser claramente definida debido a los artefactos metálicos.
- Después de la reducción de artefactos:
- La superficie articular del platillo tibial lateral ahora está claramente delimitada.
